# INSPECTION ET DIAGNOSTIC DU BATEAU-PORTE DE LA FORME 10 À MARSEILLE

AUTEURS : TANCRÈDE DE FOLLEVILLE, INGÉNIEUR EN CHEF, SETEC TPI - CHRISTOPHE RAULET, DIRECTEUR GÉNÉRAL, DIADÈS -  
BERNARD QUENÉE, DIRECTEUR GÉNÉRAL DÉLÉGUÉ, LERM

LA FORME DE RADOUB N°10 DU PORT DE MARSEILLE EST UN OUVRAGE DE GRANDES DIMENSIONS DESTINÉ À LA RÉPARATION NAVALE. N'ÉTANT QUASIMENT PLUS UTILISÉE DEPUIS UNE DIZAINE D'ANNÉES, SA REMISE EN EXPLOITATION PROCHAINE NÉCESSITE LA CONSTRUCTION D'UN NOUVEAU BATEAU-PORTE. LE CHANTIER DOIT SE DÉROULER À L'INTÉRIEUR MÊME DE LA FORME 10 ET IL FAUT DONC S'ASSURER QUE L'ANCIEN BATEAU-PORTE EST APTE À ISOLER UNE DERNIÈRE FOIS LA FORME DE LA MER, LE TEMPS DE LA DURÉE DES TRAVAUX. LE PORT DE MARSEILLE DEMANDE DONC UNE EXPERTISE DE L'OUVRAGE.

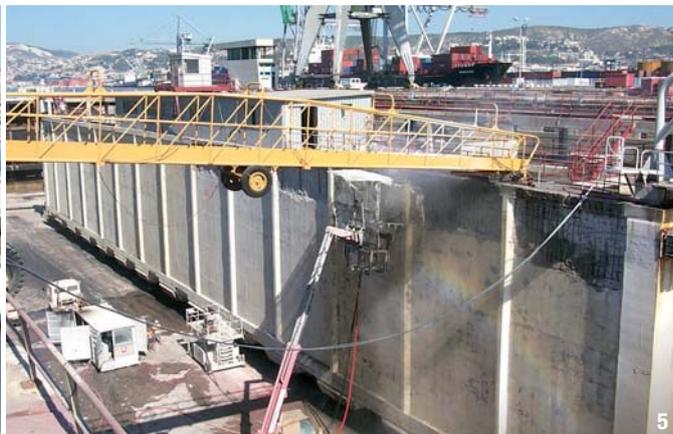
5

**5- Travaux de réparation réalisés en l'an 2000.**

Même s'il a fait l'objet de travaux de réparation en l'an 2000 (figure 5) et d'un contrôle de sa structure par Setec TPI en 2002, le bateau-porte laisse entrevoir sur sa partie émergée un certain nombre de désordres.

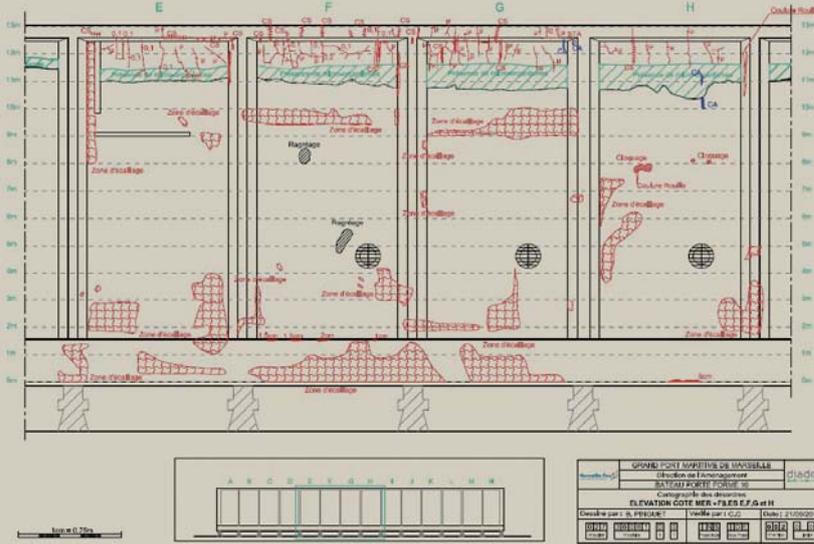
8

8- Exemple de cartographie des désordres.

Tous les désordres observés sont méthodiquement répertoriés puis cartographiés sur une quarantaine de plans développés de toutes les faces de la structure (figure 8).

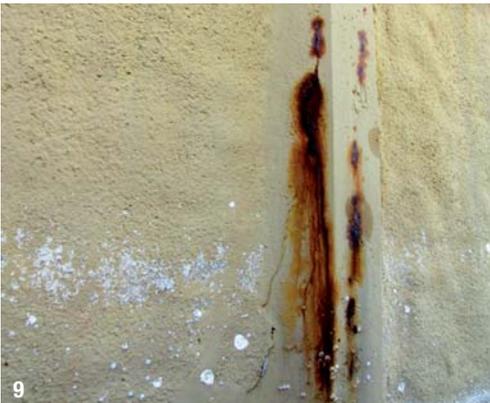
9

9- Couleur de rouille sur les parements du bateau-porte.

Les principales pathologies recensées sont des coulures de rouille témoignant de la corrosion des armatures passives, plus particulièrement marquée dans les

zones de marnage où le foisonnement des aciers provoque localement des éclats de béton (figure 9).

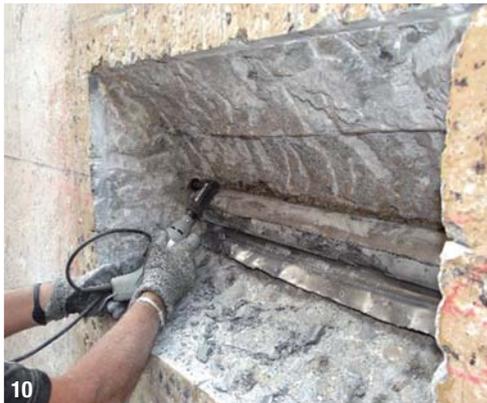
10

10- Fenêtre pathologique pour examen visuel de la précontrainte.

Les spécialistes du Lerm (Laboratoire d'Études et de Recherche sur les Matériaux) interviennent ensuite pour effectuer des prélèvements de plusieurs échantillons (carottages de béton, coulis de précontrainte, etc.) destinés aux analyses chimiques en laboratoire. Ils procèdent également à l'ouverture de fenêtres pathologiques pour examiner visuellement l'état des câbles (figure 10).

Sur les 4 fenêtres réalisées, aucune anomalie de remplissage des gaines n'est constatée et seul un léger enrouillement de certains conduits intérieurs ainsi que quelques piqûres de corrosion sur les fils sont observés. L'expertise de la précontrainte est complétée par des clichés de gammagraphie et des tirs d'arbalète (voir encadré).

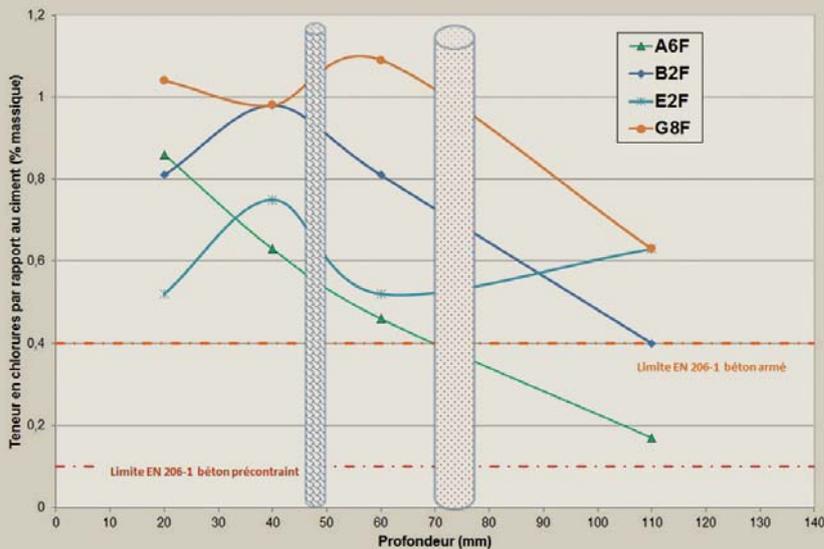
11

11- Profils de concentration en chlorures totaux dans les échantillons prélevés côté Forme.

Les résultats obtenus sont d'une part exprimés en fonction de la masse de béton, et d'autre part rapportés à la masse de ciment, afin de comparer les valeurs obtenues avec les seuils réglementaires (figure 11). Ils montrent des teneurs en chlorures très élevées et supérieures aux spécifications en vigueur, et ce jusqu'à 115 mm de profondeur, c'est-à-dire au-delà de l'enrobage minimal des aciers passifs (45 mm) et de celui des gaines de précontrainte (70 mm). Les concentrations sont plus élevées côté forme que côté mer à cause de la succession des cycles d'humidité et de séchage.

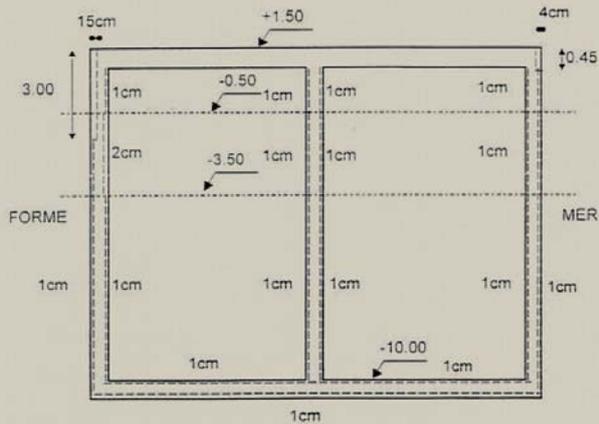
13

13- Carte des réductions des épaisseurs prise en compte dans les calculs.

Les calculs de vérification de la structure sont menés sur la base de la géométrie initiale, mais en intégrant, dans certaines sections, des réductions d'épaisseur de béton ou d'aciers passifs en fonction des désordres constatés sur l'ouvrage.

Le béton projeté mis en œuvre lors de la réparation de l'an 2000 n'est pas pris en compte dans les sections de calcul, de même que le béton de réparation (mortier prêt à l'emploi) mis en œuvre lors de la réparation de 1991. La section des armatures passives est également réduite pour tenir compte de la corrosion. La réduction est proportionnelle à la diminution d'épaisseur du béton (figure 13).

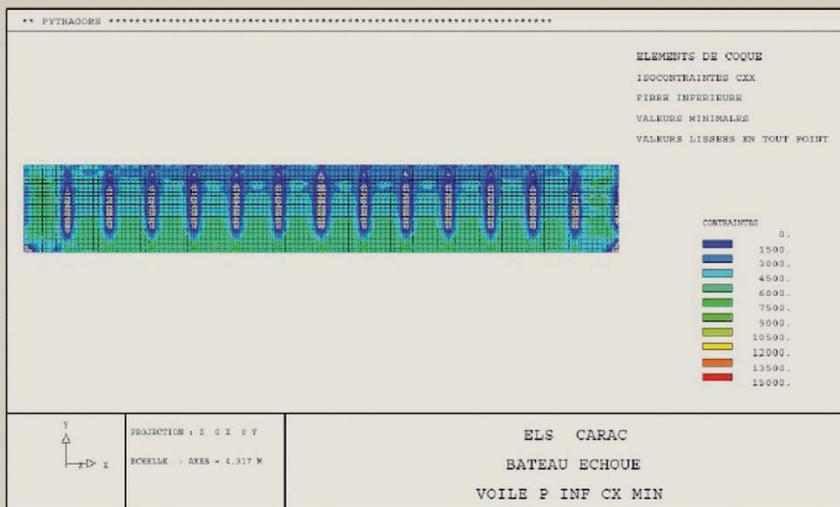
15

15- Diagramme de contrainte sous ELS caractéristique.

Les calculs montrent que l'ouvrage ne respecte pas les critères de maîtrise de la fissuration des Eurocodes (EN 1992-1-1 § 4.2), qui exigent pour les bétons de classe XS3 (zones de marnage, zones soumises à des projections ou à des embruns) une non-décompression

du béton à l'ELS fréquent (figure 15). Cependant, l'ouvrage ne présente pas de situations exceptionnelles de ballastage qui ont été étudiées.
