DIAGNOSTIC ET RÉHABILITATION DE 4 VIADUCS EXCEPTIONNELS DE TYPE EIFFEL

AUTEURS : CÉDRIC LAMARSAUDE, INGÉNIEUR CHARGÉ D'ÉTUDES, DIADÈS - RENAUD LECONTE, DIRECTEUR TECHNIQUE, DIADÈS - CHRISTOPHE RAULET, DIRECTEUR GÉNÉRAL, DIADÈS - CLAIRE DEFARGUES, DIRECTEUR DE PROJET, SETEC FERROVIAIRE

DANS LE CADRE DU PLAN RAIL AUVERGNE RÉALISÉ SOUS MAÎTRISE D'ŒUVRE SETEC, 4 VIADUCS FERROVIAIRES « EIFFEL » ONT FAIT L'OBJET D'ÉTUDES EXHAUSTIVES DE LEUR ÉTAT DE SANTÉ STRUCTURALE, 145 ANS APRÈS LEUR MISE EN SERVICE. LES TRAVAUX DE RÉGÉNÉRATION ET DE REMISE EN PEINTURE DU VIADUC DU ROUZAT ONT AINSI PU ÊTRE RÉALISÉS SUR CES BASES DANS LES DÉLAIS IMPARTIS DE FERMETURE DE LA LIGNE.

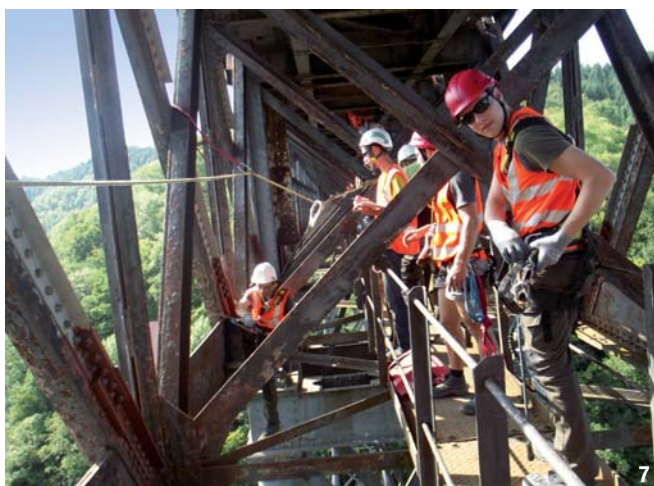
7

7- Visite du tablier par cordistes.

- Des visites sommaires réalisées en travail acrobatique (figure 7) et complétées de nuit à partir d'une nacelle négative sur wagon (figure 8) visant à mettre à jour la

connaissance des pathologies présentes sur les ouvrages (déconsolidation, foisonnement, fissuration éventuelle, ...);

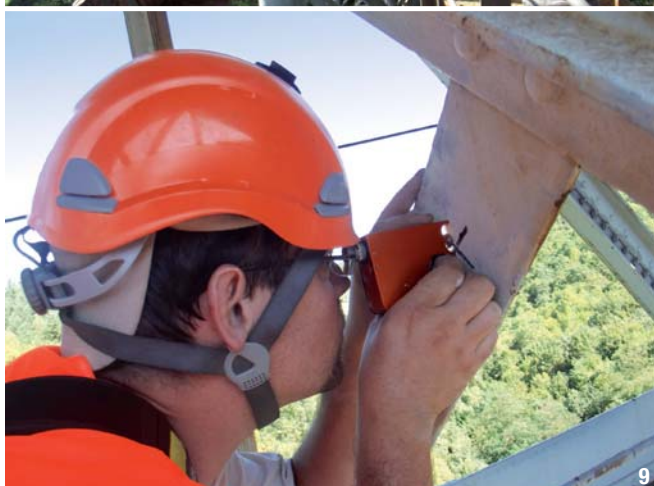
9

9- Diagnostic anticorrosion.

- La réalisation d'un diagnostic anticorrosion mettant notamment en évidence la présence de minium de plomb dans le système anticorrosion en place (figure 9) ;

La présence de plomb dans les anciennes peintures a conduit à la nécessité de mise en œuvre de confinements étanches visant à éviter toute pollution de l'environnement.

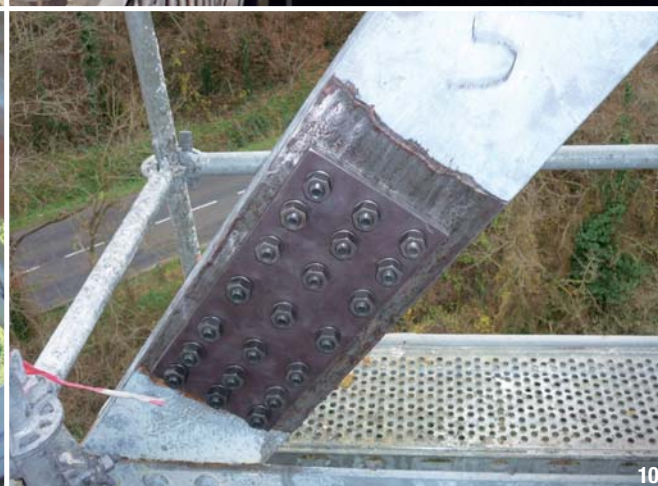
10

10- Reprise des zones de prélèvements par tripleure.

- La recherche par spectrocrométrie des teintes des peintures d'origine à la demande des Architectes des Bâtiments de France (ABF) ;
- Le prélèvement d'échantillons et leurs analyses chimiques et mécaniques pour fiabiliser la connaissance des matériaux en place (figure 10) ;

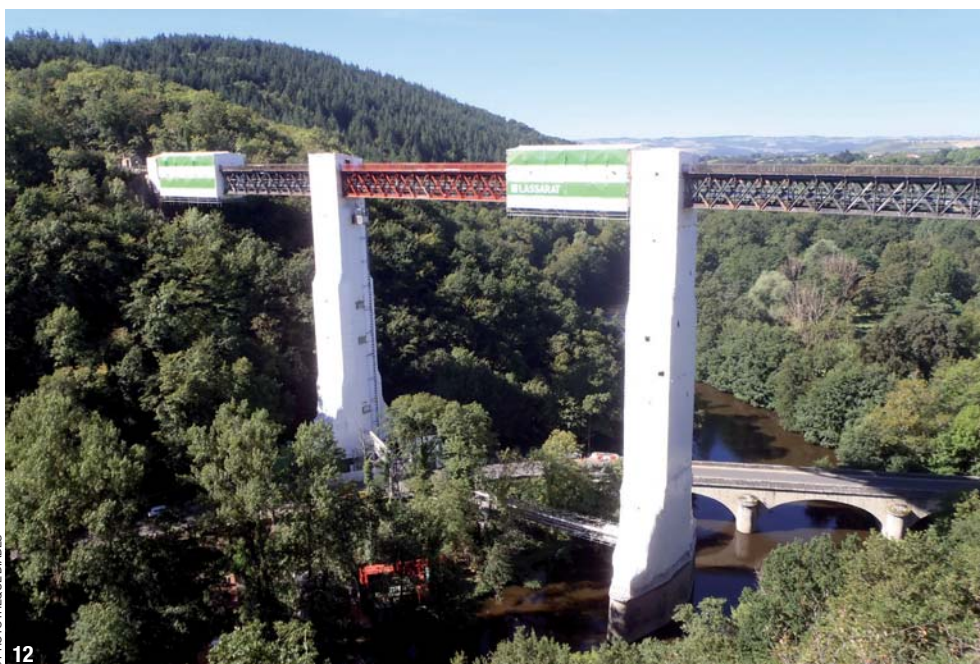
12

12- Masque au vent apporté par le confinement de l'ouvrage.

Ces confinements présentaient une prise au vent très importante sur des structures en treillis très ajourées, nécessitant des vérifications structurales des méthodes de travaux dès la phase des études de conception. Au stade du projet, les hypothèses consistaient à utiliser un échafaudage roulant de 20 à 21 m de long en fonction des ouvrages, en parallèle du confinement total d'une pile et sur la base de la technique de l'abrasif recyclé.

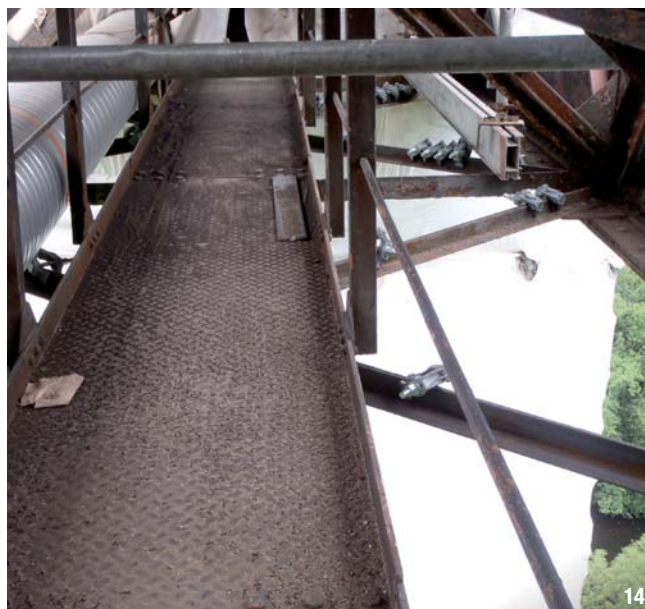
14

14- Renforcement de contreventement par cornières liaisonnées par pinces Ischebeck.

La technique de l'abrasif perdu a été employée. L'étude de cette variante a mis en évidence la nécessité de réaliser des renforts provisoires au niveau des contreventements inférieurs du tablier (excès de compression et risque de flambement) par pinces (figure 14) et des zones de dédoublement des fûts des piles au droit des arbalétriers (traction excessive dans la fonte).

Les piles en fonte ont été précontraintes partiellement à 80 t avec un ancrage du dispositif dans la maçonnerie de 20 t par fût.

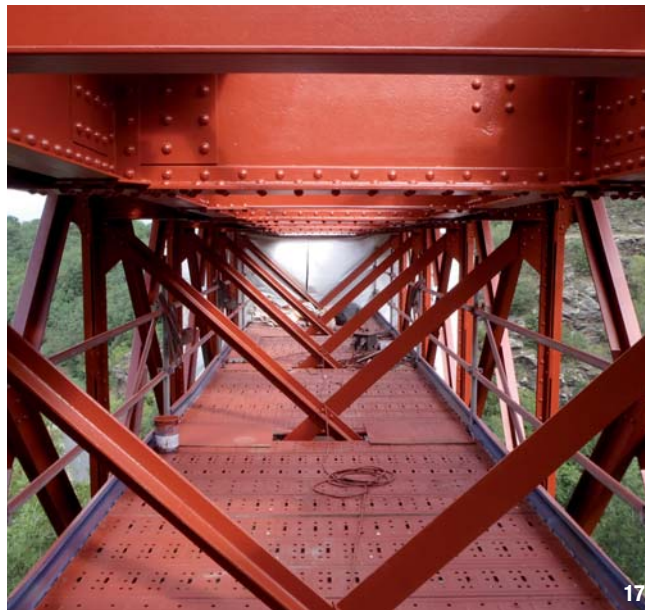
17 © PHOTOTHÈQUE DIADES

17- Mise en œuvre du primaire à l'airless après réalisation de prétouches.

Des prétouches ont été réalisées à la brosse au niveau des angles et des rivets préalablement à l'application à

l'air-less des trois couches de peinture du système C4AMV afin de garantir les épaisseurs minimales exigées en tout point de la structure (figure 17). Les travaux ont été réalisés sur une période totale de 8 mois avec une coupure de la ligne de 6 mois et une mise à disposition du tablier pour l'entreprise de 4,5 mois. La ligne a été restituée dans les délais et les circulations commerciales ont repris le 16 décembre 2013, sur un ouvrage remis « à neuf » (figure 18). □
