# UNE RÉHABILITATION EN PROFONDEUR DE 2 PS SUR L'AUTOROUTE A6

AUTEURS : RENAUD LECONTE, DIRECTEUR TECHNIQUE, SETEC DIADES - JEAN-PHILIPPE MARION, RESPONSABLE OUVRAGES D'ART, DIPP APRR

RÉHABILITER EN PROFONDEUR DEUX PS AUTOROUTIERS EN MINIMISANT LES CONTRAINTES D'EXPLOITATION POUR LES VOIES FRANCHIES, TELLE ÉTAIT LA FINALITÉ DE CE PROJET CONÇU PAR SETEC DIADES POUR LE COMPTE D'APRR ET RÉALISÉ PAR EIFFAGE. DEUX OPÉRATIONS COUP DE POING ONT ÉTÉ NÉCESSAIRES POUR DÉGAGER LES OUVRAGES DE L'AUTOROUTE A6 ET LES REPOSITIONNER SUR LEURS APPUIS INITIAUX APRÈS 3 MOIS DE TRAVAUX SUR UNE AIRE AMÉNAGÉE À PROXIMITÉ DE L'A6.

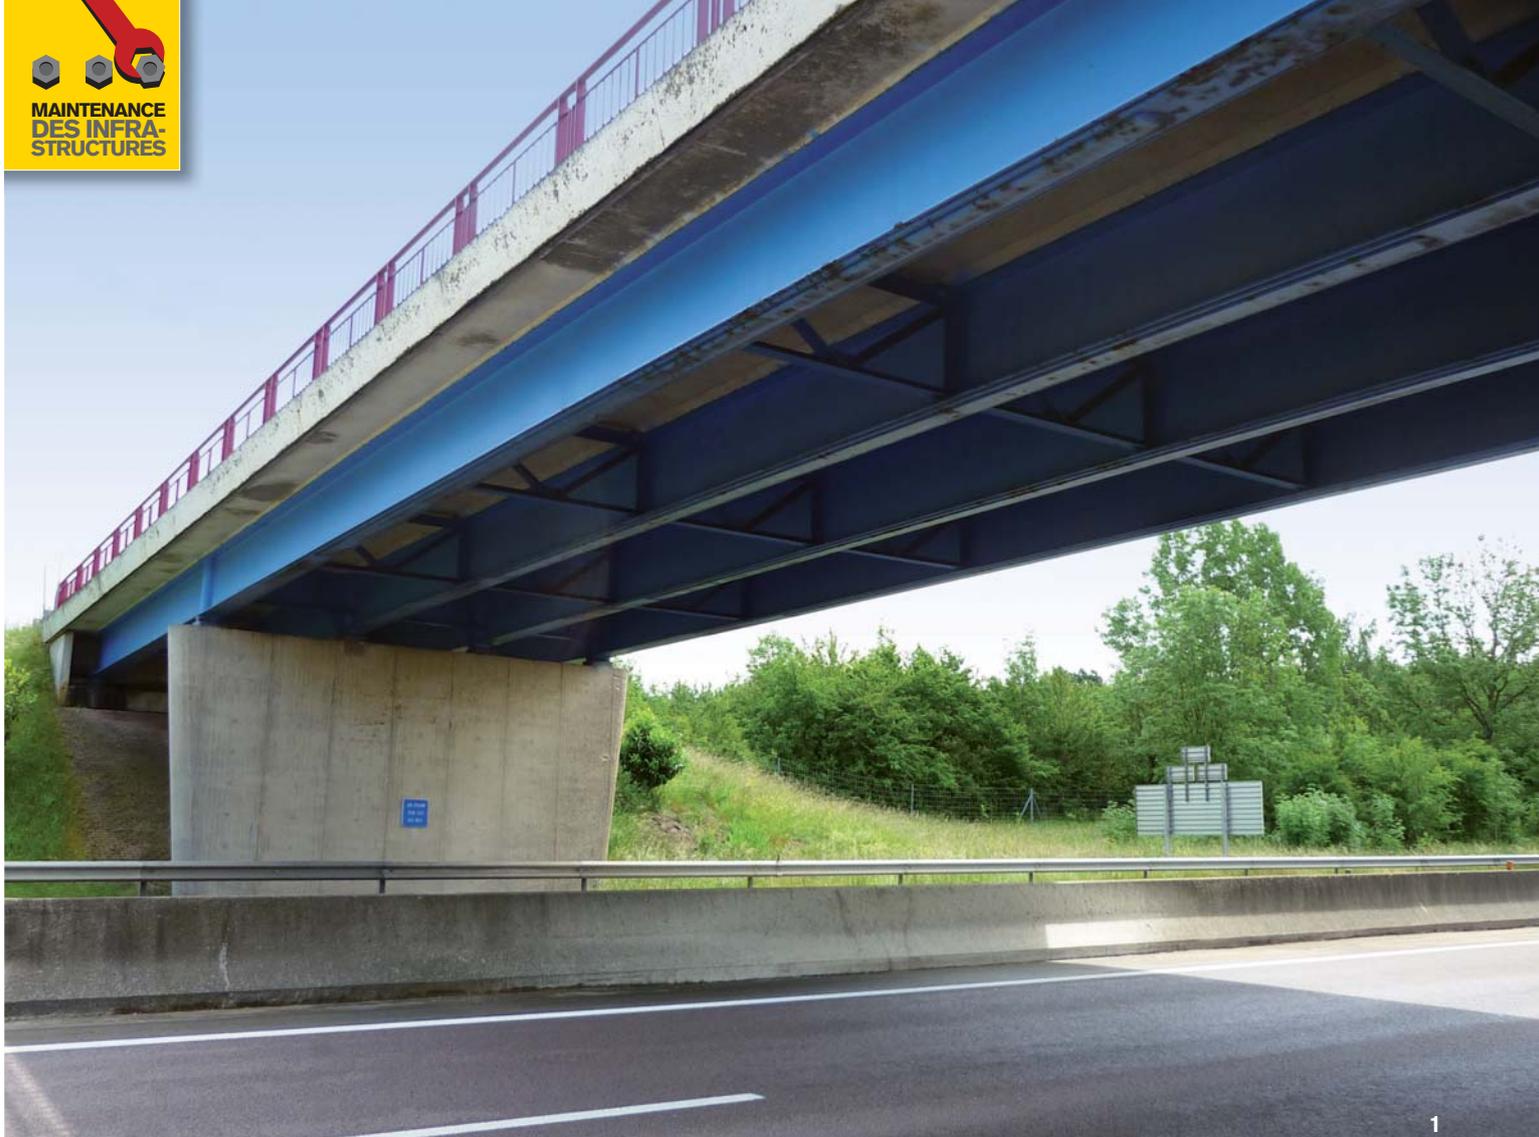
## 1- Vue générale du PS208+133.

### 1- General view of overpass 208+133.

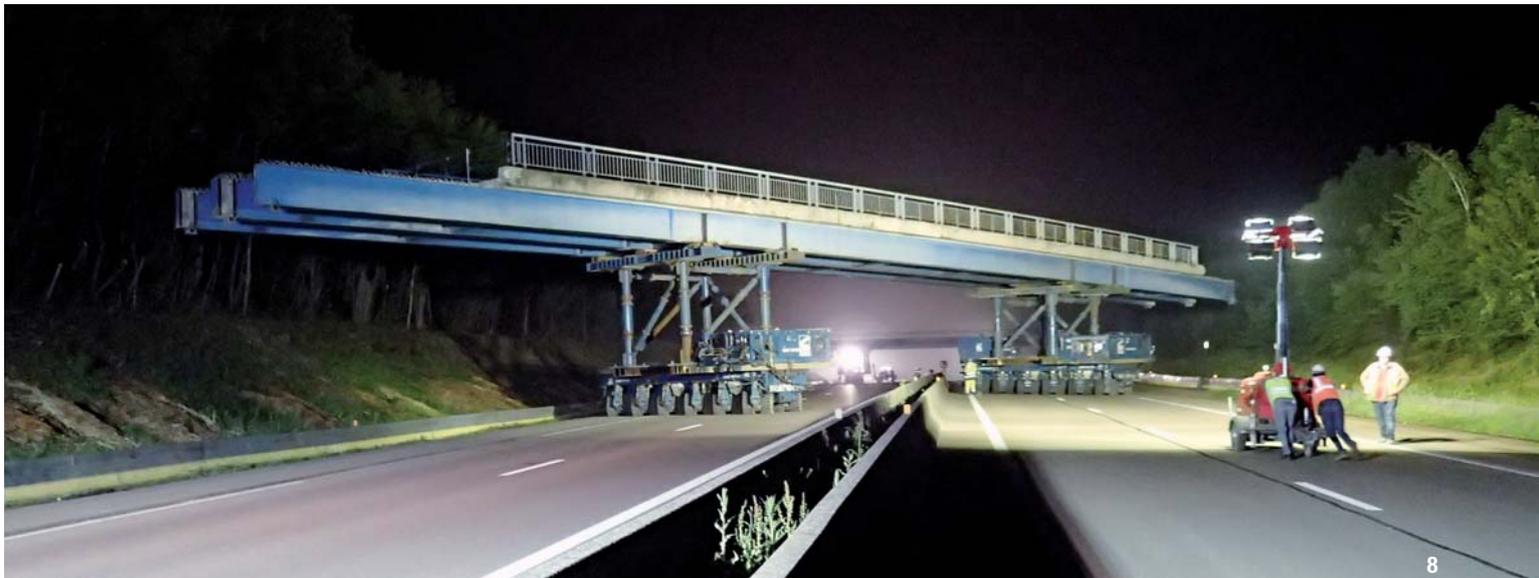
8

**8- Déplacement en cours du PS 208+582.**

**8- Movement of overpass 208+582 in progress.**

- Après avoir écrêté le remblai au droit des culées du tripoutre, translation de 20 m environ vers le quadri-poutre pour le dégager de ses appuis et rotation partielle du tablier pour le positionner en crabe par rapport à l'autoroute (figure 8).
- L'ouvrage est alors translaté sur 400 m environ jusqu'à la zone de dépose partielle du TPC, permettant ainsi de finaliser la rotation, franchir le TPC et positionner le tablier parallèle à l'autoroute sur le sens 2 de

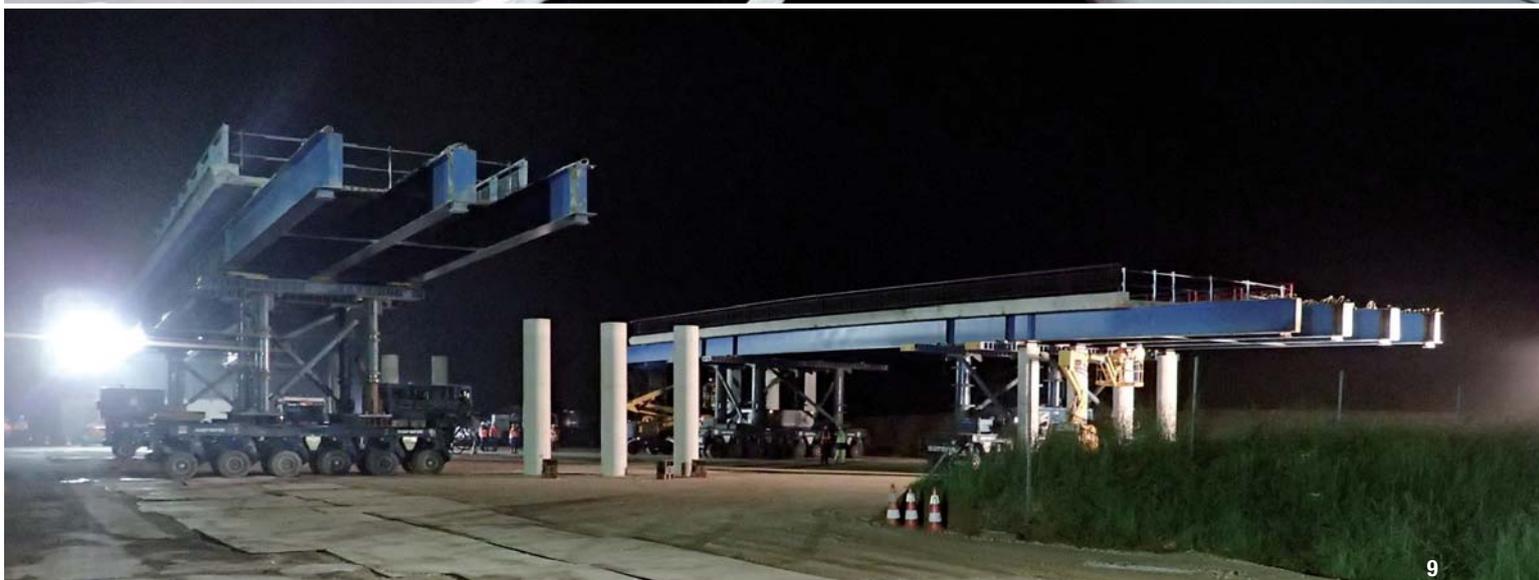
9

**9- Arrivée du PS 208+582 sur l'aire de chantier.**

**9- Arrival of overpass 208+582 on the worksite area.**

circulation. Une dernière translation est effectuée pour franchir les piles du quadri-poutre avant de faire une ultime rotation et rentrer sur l'aire de chantier. Le second tablier peut alors être déposé sur ses appuis provisoires (figure 7b - phases A à G et figure 9).

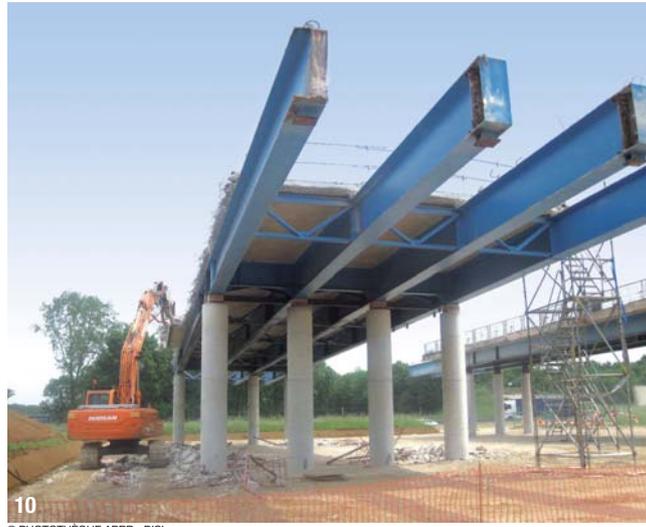
10 © PHOTOTHÈQUE APRR - DISI

#### 10- Grignotage des encorbellements.

#### 10- Overhang nibbling.

La démolition des hourdis a été faite par grignotage à la pince pour les encorbellements et par hydrodémolition du béton au droit des semelles supérieures et entretoises pour la dépose des zones entre-poutres (figures 10 et 11).

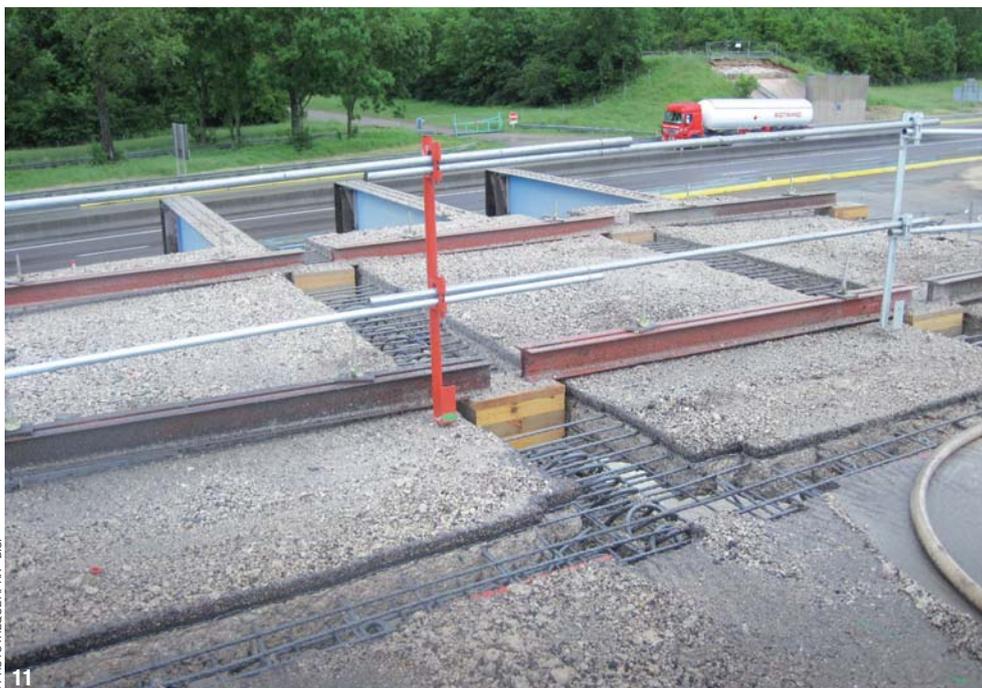
11 © PHOTOTHÈQUE APRR - DISI

#### 11- Hydrodémolition de la dalle entre poutres pour la dépose du hourdis.

#### 11- Hydrodemolition of the slab between beams for removal of the top slab.

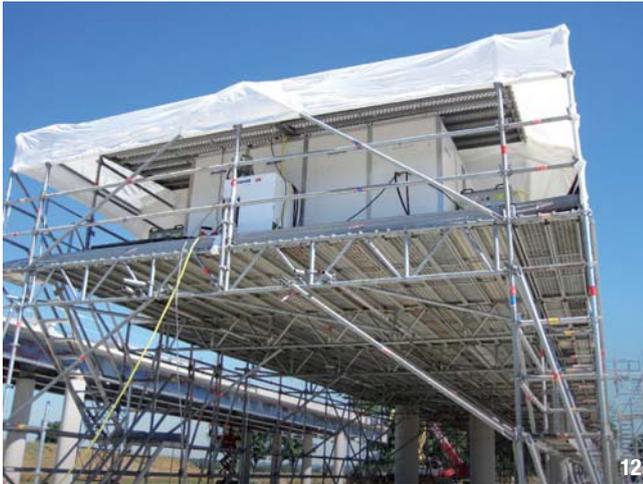
Une fois les charpentes « mises à nue », une remise en peinture a été réalisée après un lavage total, des retouches ponctuelles et la réalisation d'une couche de finition pour le PS208+133 et après un décapage complet de l'ancien complexe anticorrosion pour le PS208+582 dont la présence de plomb dans le primaire de la peinture a nécessité la mise en œuvre d'un échafaudage général, portant un confinement étanche et un sas de décontamination à 3 comportements conformément à la législation, afin de réaliser ces travaux en toute sécurité (figure 12).

**12- Vue générale de l'échafaudage et des sas de décontamination.**

**12- General view of the scaffolding and decontamination chambers.**

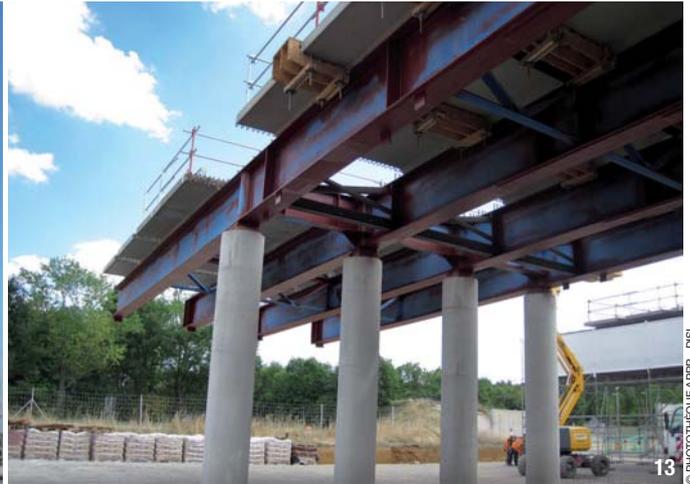
Les nouveaux hourdis ont été réalisés par éléments préfabriqués de 2 m de longueur et mis en œuvre sur les charpentes en pianotant pour limiter la fissuration dans les dalles (hormis sur les zones d'about qui ont été réalisées après la repose des tabliers) et limiter les défauts de profils en long. Le clavage entre dalles a été exécuté de manière traditionnelle à l'aide de coffrages en bois réalisés sur mesure (figure 13).

**13- Mise en œuvre des dalles préfabriquées et clavage.**

**13- Placing prefabricated slabs and keying.**
