# INSPECTION ET DIAGNOSTIC DU BATEAU-PORTE DE LA FORME 10 À MARSEILLE

AUTEURS : TANCRÈDE DE FOLLEVILLE, INGÉNIEUR EN CHEF, SETEC TPI - CHRISTOPHE RAULET, DIRECTEUR GÉNÉRAL, DIADÈS -  
BERNARD QUENÉE, DIRECTEUR GÉNÉRAL DÉLÉGUÉ, LERM

LA FORME DE RADOUB N°10 DU PORT DE MARSEILLE EST UN OUVRAGE DE GRANDES DIMENSIONS DESTINÉ À LA RÉPARATION NAVALE. N'ÉTANT QUASIMENT PLUS UTILISÉE DEPUIS UNE DIZAINE D'ANNÉES, SA REMISE EN EXPLOITATION PROCHAINE NÉCESSITE LA CONSTRUCTION D'UN NOUVEAU BATEAU-PORTE. LE CHANTIER DOIT SE DÉROULER À L'INTÉRIEUR MÊME DE LA FORME 10 ET IL FAUT DONC S'ASSURER QUE L'ANCIEN BATEAU-PORTE EST APTE À ISOLER UNE DERNIÈRE FOIS LA FORME DE LA MER, LE TEMPS DE LA DURÉE DES TRAVAUX. LE PORT DE MARSEILLE DEMANDE DONC UNE EXPERTISE DE L'OUVRAGE.

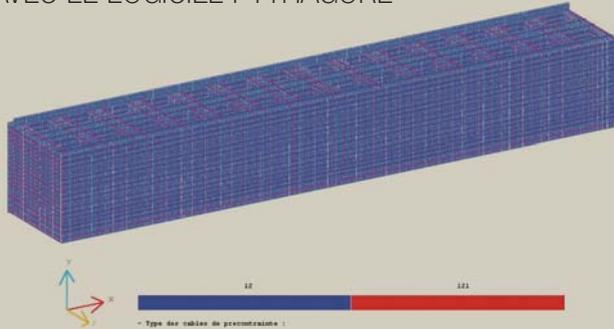
12

Les calculs de vérification de la structure sont menés sur la base de la géométrie initiale, mais en intégrant, dans certaines sections, des réductions d'épaisseur de béton ou d'aciers passifs en fonction des désordres constatés sur l'ouvrage.

Le béton projeté mis en œuvre lors de la réparation de l'an 2000 n'est pas pris en compte dans les sections de calcul, de même que le béton de réparation (mortier prêt à l'emploi) mis en œuvre lors de la réparation de 1991. La section des armatures passives est également réduite pour tenir compte de la corrosion. La réduction est proportionnelle à la diminution d'épaisseur du béton (figure 13).

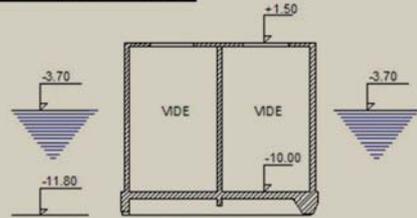
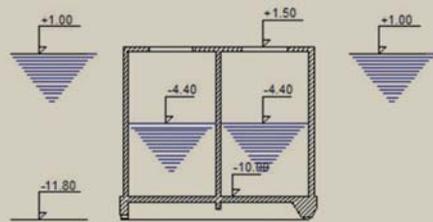
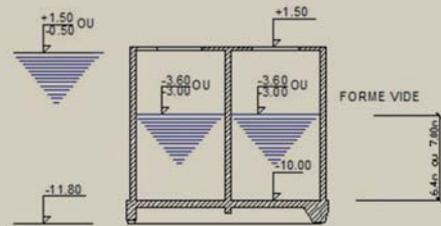
14

14- Load case for normal use of the floating caisson.

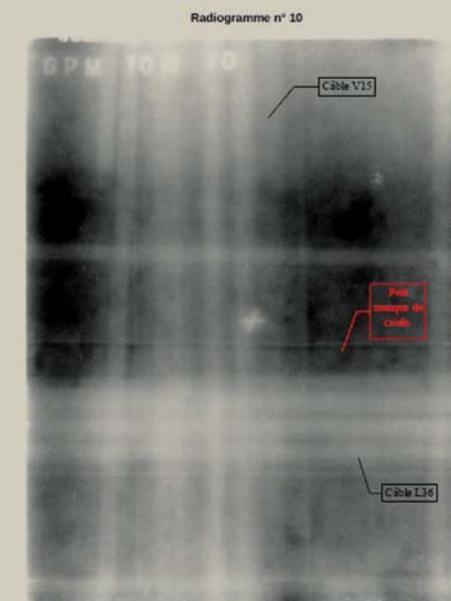
21

Les clichés de gammagraphie permettent de contrôler la bonne injection des gaines de précontrainte et d'identifier le cas échéant les zones potentielles de corrosion. 13 clichés de gammagraphie ont été réalisés par le CETE de Lyon, sous-traitant de Diadès sur cette opération. Les clichés sont pris à l'aide d'une source radioactive qu'on approche des parements et qui impressionne un film positionné de l'autre côté (figure 19). Le programme de la campagne de gammagraphie a été déterminé par la société Diadès, en fonction des résultats des précédentes d'auscultation réalisées entre 1979 et 2000. L'épaisseur des âmes des caissons, qui peut atteindre 50 cm, nécessite l'emploi d'un support sensible rapide (résolution de 100  $\mu\text{m}$ ) et d'une distance source-film de 90 cm pour limiter le temps d'exposition à 35 minutes et obtenir une bonne qualité d'image. La source utilisée est du cobalt 60 (figure 20). L'extraction des radiogrammes se fait par lecture laser et leur validation est effectuée dans un fourgon à proximité du site (figure 21). Les 13 radiogrammes obtenus ont permis d'examiner 5 câbles verticaux à différentes hauteurs, et 10 câbles longitudinaux (dont deux en deux points). Aucun défaut significatif de remplissage des conduits n'a été observé, en dehors de deux très petits vides en haut de conduit (2 à 3 mm). Ces manques de coulis, qui ne touchaient pas les torons de précontrainte, n'ont pas justifié une ouverture de fenêtre spécifique.
