# UNE RÉHABILITATION EN PROFONDEUR DE 2 PS SUR L'AUTOROUTE A6

AUTEURS : RENAUD LECONTE, DIRECTEUR TECHNIQUE, SETEC DIADES - JEAN-PHILIPPE MARION, RESPONSABLE OUVRAGES D'ART, DIPP APRR

RÉHABILITER EN PROFONDEUR DEUX PS AUTOROUTIERS EN MINIMISANT LES CONTRAINTES D'EXPLOITATION POUR LES VOIES FRANCHIES, TELLE ÉTAIT LA FINALITÉ DE CE PROJET CONÇU PAR SETEC DIADES POUR LE COMPTE D'APRR ET RÉALISÉ PAR EIFFAGE. DEUX OPÉRATIONS COUP DE POING ONT ÉTÉ NÉCESSAIRES POUR DÉGAGER LES OUVRAGES DE L'AUTOROUTE A6 ET LES REPOSITIONNER SUR LEURS APPUIS INITIAUX APRÈS 3 MOIS DE TRAVAUX SUR UNE AIRE AMÉNAGÉE À PROXIMITÉ DE L'A6.

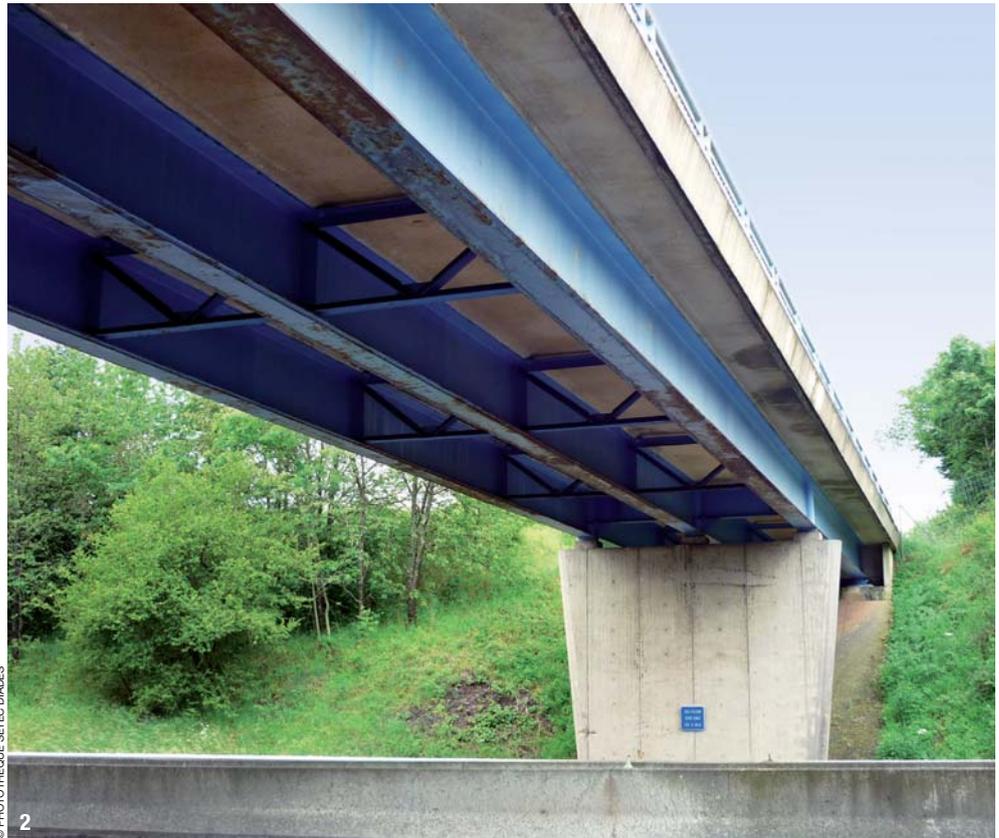
4- Structure of overpass 208+582 in its original configuration on the worksite area. Presence of reinforcements at bearing points (uprights and cross ties).
