MOE Conception et Travaux / IDI après travaux

Travaux de renforcement provisoire du chevêtre de la Pile P2 Nord

Réseau ASF – Autoroute A87 – PI17 – Viaduc de l'Aubance

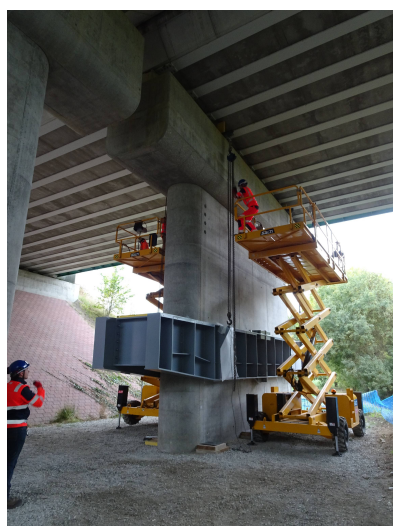
Le projet consiste à brûler sur le fût de pile une large console métallique, qui se substitue au chevêtre en cas de défaillance de celui-ci.

L'ouvrage est atteint d'une Réaction Sulfatique Interne (RSI), notamment sur les extrémités du chevêtre de la Pile P2 Nord, dont les parties en porte à faux ne comporte aucune redondance structurelle.
